### [optimo Geschirrspül-Handbrause 1/2"](#)

Wartung Geschirrspülbrause X31.73.MO.30

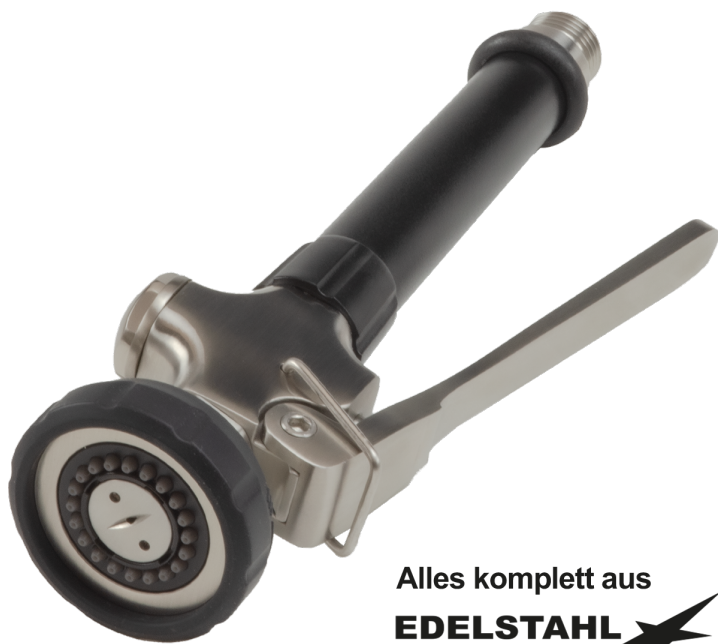
- Geschirrspül-Handbrause 1/2" Edelstahl und rückschlagfrei
- Der Handgriff ist aus wärmeisoliertem, schwarzem fiberglasverstärktem Kunststoff
- Der Geschirrschutzring ist aus Gummi

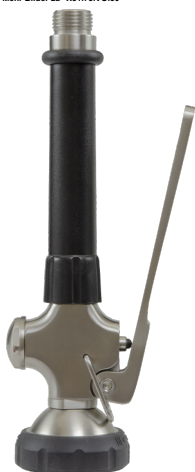
Bitte bei regelmäßiger  
Benutzung mindestens  
1 x im Monat den  
Ventilkolben fetten.0

1 Schritt: Abb. 7 (Ventilmutter)  
mit einer Flachzange öffnen

2 Schritt: Abb. 6 (Feder)  
herausnehmen  
Beachte: Feder muss genauso  
wieder eingesetzt werden

3 Schritt: Abb. 5 (Ventilkolben)  
herausnehmen und die Gummi-  
dichtung sowie den O-Ring fetten

4 Schritt: Abb. 5 wieder einsetzen  
und mit dem Daumen "reindrücken"

5 Schritt: Abb. 6 einsetzen  
(mit dem schmalen Anfang zuerst)

6 Schritt: Abb. 7 wieder mit einer  
Flachzange schließen

In der Spülküche wird entgegen unseren allgemeinen Empfehlungen in der Einbau- und Wartungs-  
anleitung sehr viel mit unverdünnten, fettlösenden Reinigungsmitteln gearbeitet, sodass bei nicht  
sachgemäßer Mischung oder bei nicht ausreichender Nachspülung alle Armaturenteile mit klarem  
Wasser die Fett-basierenden Verschleißteile noch innerhalb der Garantiezeit grob fehlerhaftig zer-  
stören können.

Das ist zwar die Aufgabe der Mittel beim Reinigen der Spülküche, um mit der Zeit nicht im Fett und  
Speisereste-Druck zu versinken. Allerdings kommt es dann sehr stark auf die Mischung und auf  
das sofortige Nachspülen mit ausreichend klarem Wasser an, um die schnell auftretenden Probleme  
einzudämmen. Gleichzeitig sollte man immer alle beweglichen Teile nachfetten, um eine lange  
Lebensdauer zu gewährleisten.

Bei der Handbrause und dem Ventilkolben tritt das Problem verstärkt auf, denn die Hand-  
brause kann sich selber nicht mit Wasser aus der Brause reinigen und muss unter dem  
Auslauf und damit auch unter fließendem Wasser gründlich gespült werden. Nur wer kommt  
schon von alleine auf die Idee das zu tun und wer tut es in der Praxis wirklich?
